Descripción de los puntos de monitoreo hidrobiológico y fisicoquímico correspondientes a cada humedal del sitio Ramsar Complejo de Humedales Urbanos de Bogotá, D. C.

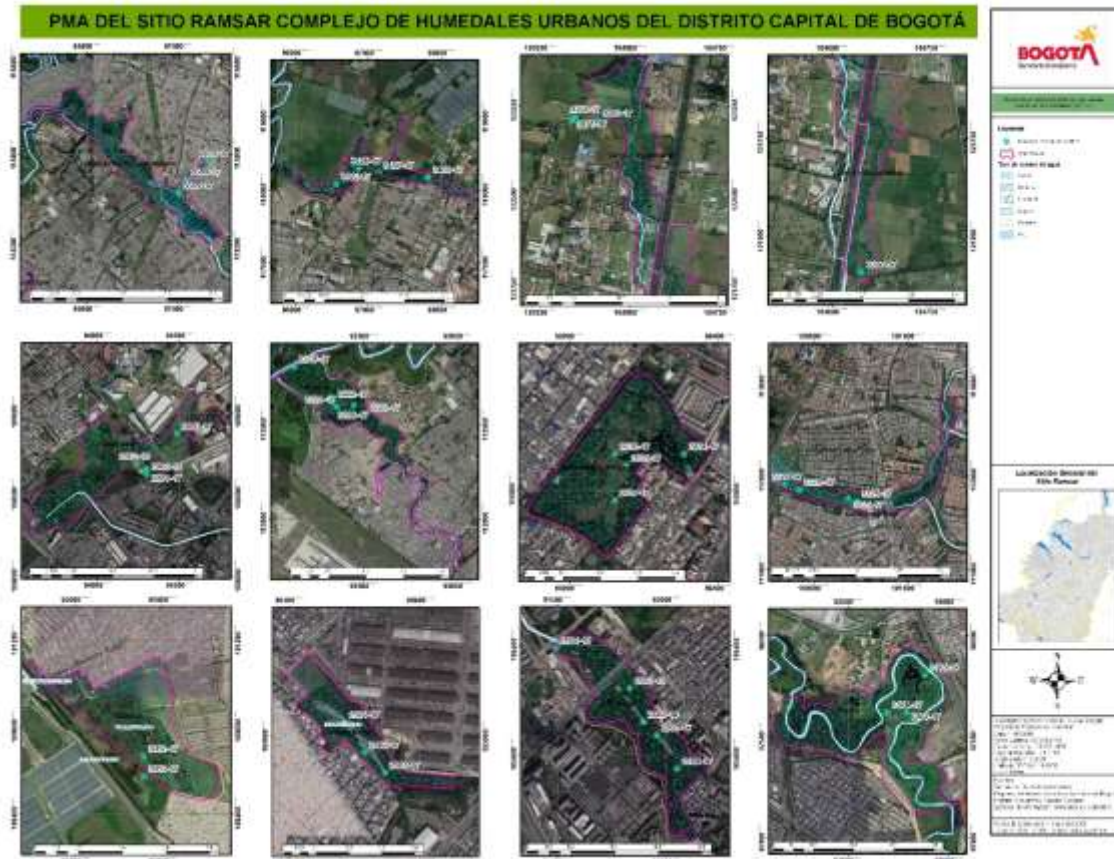
Ubicación puntos de monitoreo hidrobiológico y fisicoquímico en los 11 humedales del sitio Ramsar Complejo de humedales urbanos de Bogotá, D. C. Fuente: SPPA, SDA (2021) a partir de Anexos Convenio Interadministrativo CAR – SDA 1582 (20161251) y del Contrato de Prestación de Servicios SDA 20161257 con el laboratorio Analquim Ltda.

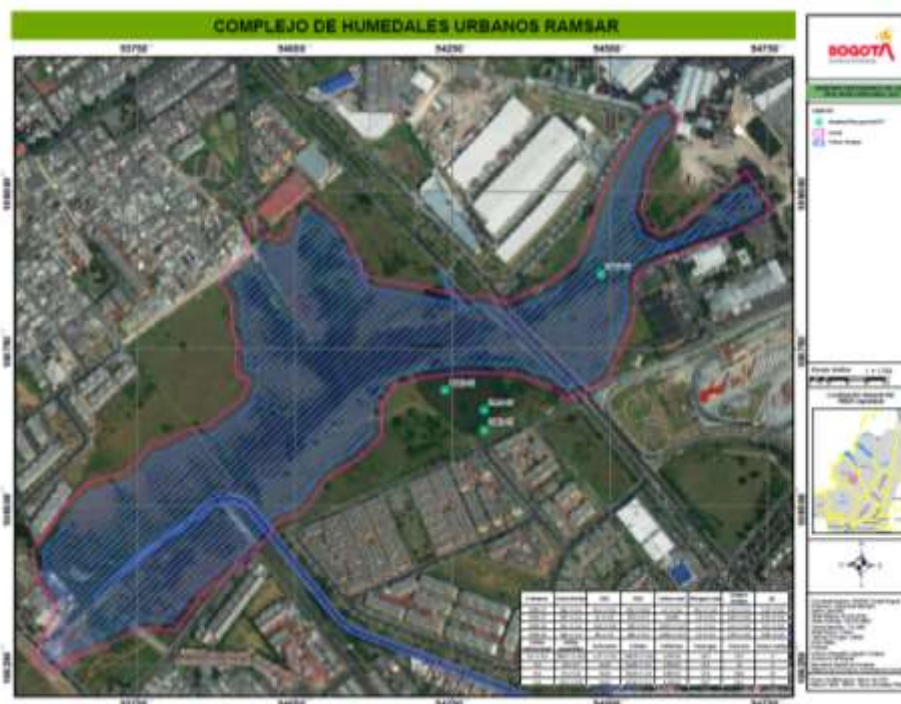
Figura 2. Ubicación puntos de monitoreo hidrobiológico y fisicoquímico humedal Capellanía.

Para el humedal Capellanía, el monitoreo hidrobiológico se efectuó en 8 puntos (Tabla 2, Figura 2), pero el análisis fisicoquímico se realizó únicamente en los primeros 4 puntos mencionados.

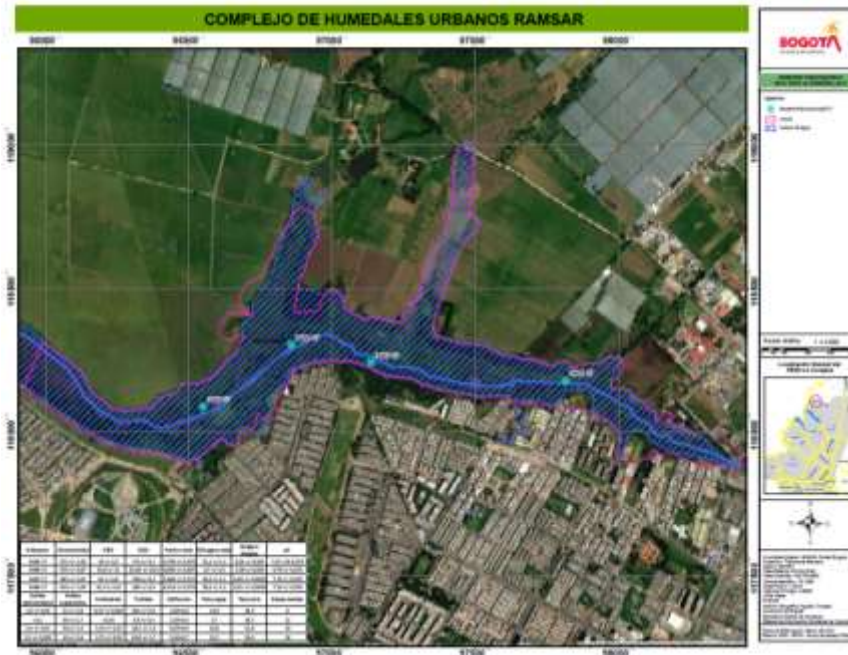
Figura 3. Ubicación puntos de monitoreo hidrobiológico y fisicoquímico humedal La Conejera
Fuente: SPPA, SDA (2021) a partir de Anexos Convenio Interadministrativo CAR – SDA 1582 (20161251) y del Contrato de Prestación de Servicios SDA 20161257 con el laboratorio Analquim Ltda.

En marco del convenio descrito anteriormente, para el humedal La Conejera se realizó monitoreo hidrobiológico en 10 puntos (Tabla 3, Figura 3), pero el análisis fisicoquímico se efectuó en los primeros 4 puntos enumerados en la tabla y figura señaladas.

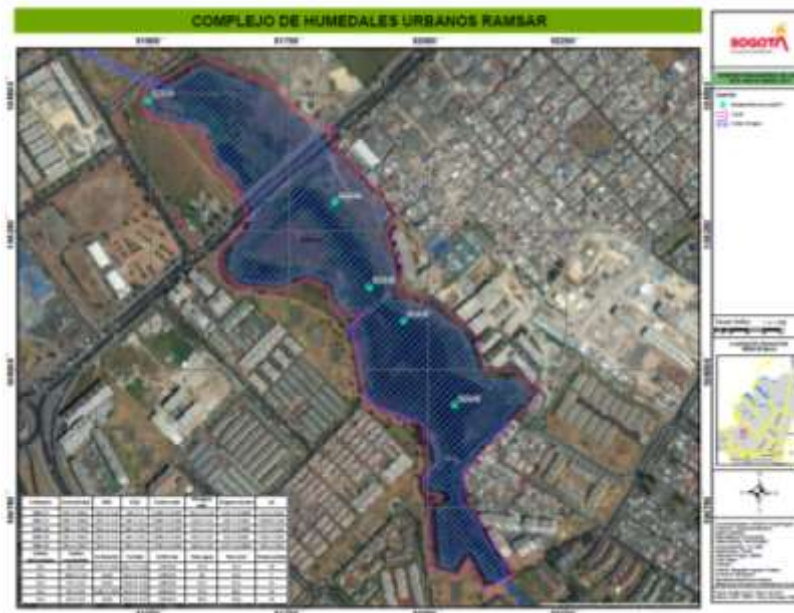
Figura 4. Ubicación puntos de monitoreo hidrobiológico y fisicoquímico humedal Córdoba. Fuente: SPPA, SDA (2021) a partir de Anexos Convenio Interadministrativo CAR – SDA 1582 (20161251) y del Contrato de Prestación de Servicios SDA 20161257 con el laboratorio Analquim Ltda.

En el humedal Córdoba se realizó monitoreo hidrobiológico en 11 puntos (Tabla 4, Figura 4), el análisis fisicoquímico se efectuó en los primeros 4 puntos de la numeración reportada en la tabla y figura mencionadas.

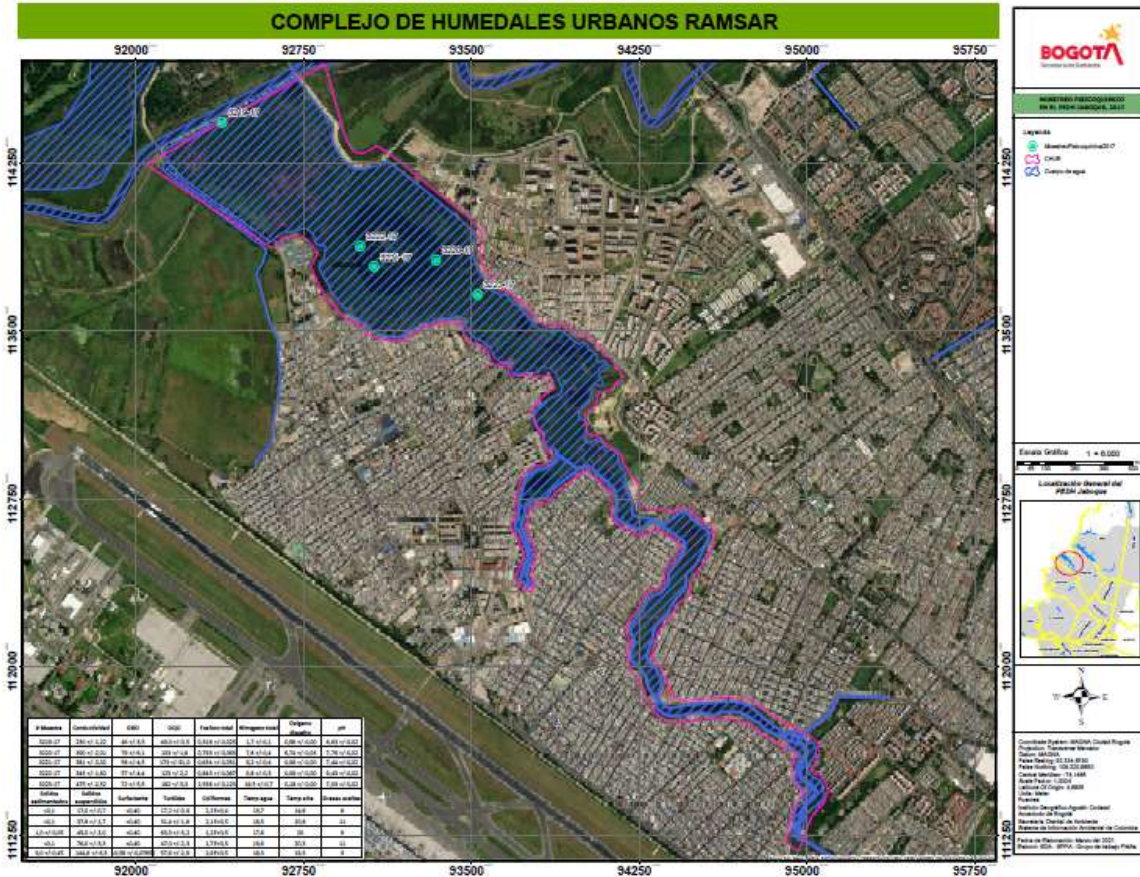
Figura 5. Ubicación puntos de monitoreo hidrobiológico y fisicoquímico humedal Jaboque. Fuente: SPPA, SDA (2021) a partir de Anexos Convenio Interadministrativo CAR – SDA 1582 (20161251) y del Contrato de Prestación de Servicios SDA 20161257 con el laboratorio Analquim Ltda.

En marco del convenio descrito anteriormente, para humedal Jaboque se realizó monitoreo hidrobiológico en 11 puntos (Tabla 5, Figura 5), el análisis fisicoquímico para las muestras tomadas se realizó únicamente en los primeros 5 puntos numerados en la tabla y figura mencionadas.

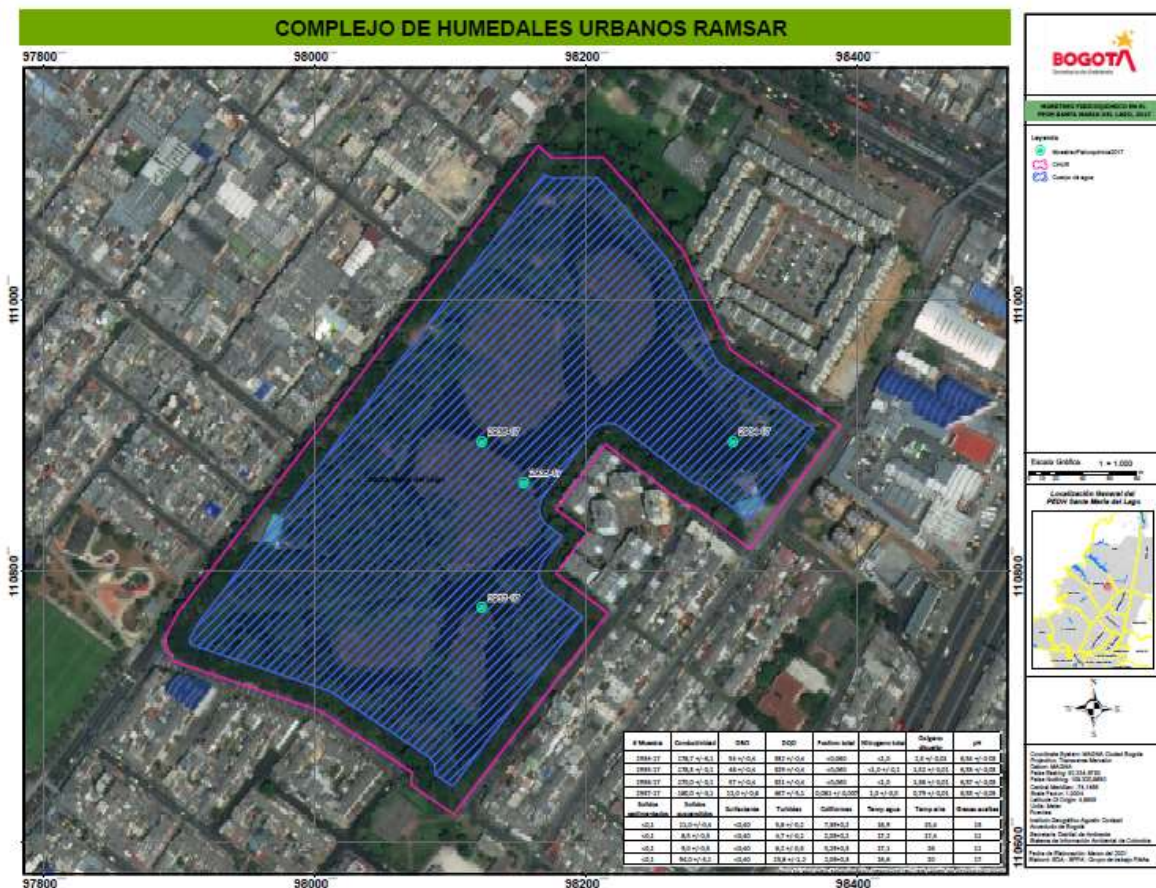
Figura 7. Ubicación puntos de monitoreo hidrobiológico y fisicoquímico humedal Santa María del Lago. Fuente: SPPA, SDA (2021) a partir de Anexos Convenio Interadministrativo CAR – SDA 1582 (20161251) y del Contrato de Prestación de Servicios SDA 20161257 con el laboratorio Analquim Ltda.

En el marco del convenio mencionado, en el humedal Santa María del Lago se realizó monitoreo hidrobiológico en 5 puntos, el análisis fisicoquímico se efectuó en los primeros 4 puntos de la numeración reportada en las Tabla 7 y Figura 7.

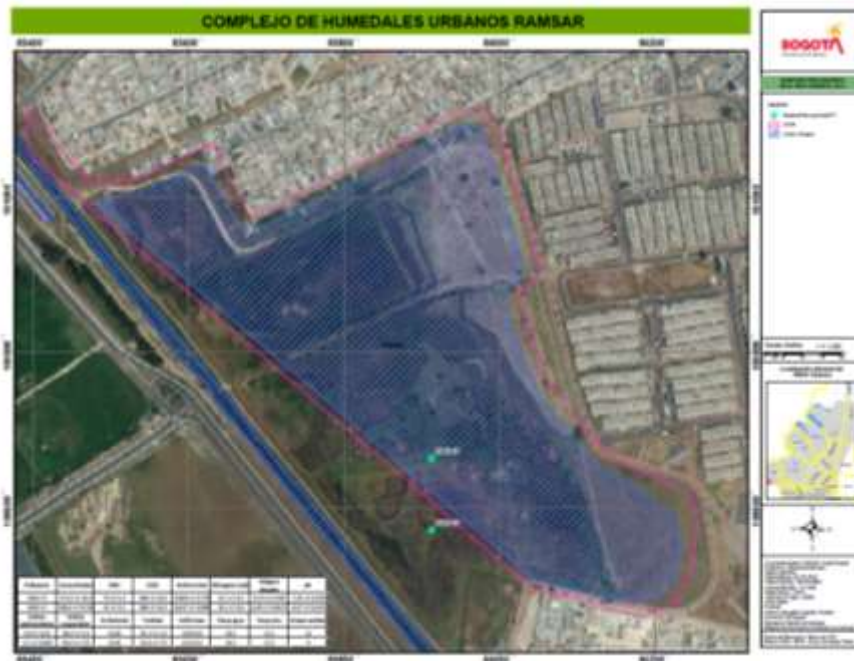
Figura 8 .Ubicación puntos de monitoreo hidrobiológico y fisicoquímico humedal Tibanica. Fuente: SPPA, SDA (2021) a partir de Anexos Convenio Interadministrativo CAR – SDA 1582 (20161251) y del Contrato de Prestación de Servicios SDA 20161257 con el laboratorio Analquim Ltda.

En el marco del convenio mencionado, en humedal Tibanica se realizó monitoreo hidrobiológico en 6 puntos (Tabla 8, Figura 8), el análisis fisicoquímico se efectuó en los primeros 4 puntos de la numeración reportada en la tabla y figura mencionadas.

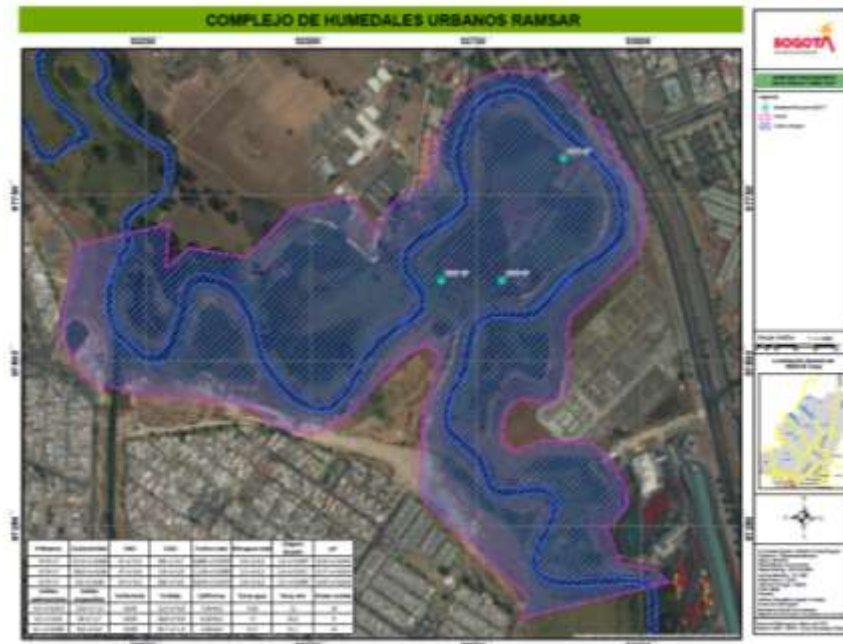
Figura 10 .Ubicación puntos de monitoreo hidrobiológico y fisicoquímico complejo de humedales El Tunjo Fuente: SPPA, SDA (2021) a partir de Anexos Convenio Interadministrativo CAR – SDA 1582 (20161251) y del Contrato de Prestación de Servicios SDA 20161257 con el laboratorio Analquim Ltda.

En el marco del convenio mencionado, en el complejo de humedales El Tunjo se realizó monitoreo hidrobiológico en 5 puntos (Tabla 10, Figura 10), el análisis fisicoquímico se efectuó en los primeros 3 puntos de la numeración reportada en la tabla y figura mencionadas.

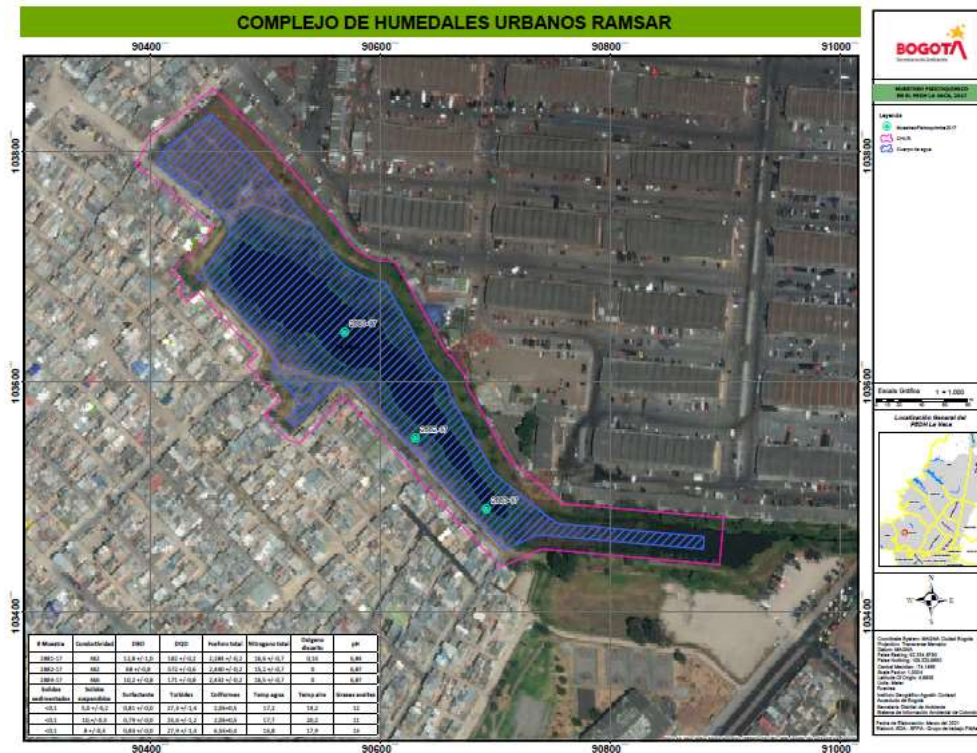
Figura 11 .Ubicación puntos de monitoreo hidrobiológico y fisicoquímico humedal La Vaca. Fuente: SPPA, SDA (2021) a partir de Anexos Convenio Interadministrativo CAR – SDA 1582 (20161251) y del Contrato de Prestación de Servicios SDA 20161257 con el laboratorio Analquim Ltda.

En el marco del convenio mencionado, en el humedal La Vaca se realizó monitoreo hidrobiológico en 4 puntos (Tabla 11, Figura 11), el análisis fisicoquímico se efectuó en los primeros 3 puntos de la numeración reportada en la tabla y figura mencionadas. Se analizaron fisicoquímicamente 2 muestras adicionales a las anteriores, una muestra de puntual de agua subterránea y una muestra puntual de agua residual industrial.
